La Lévrière et ses moulins

1) de Bézu-la-Forêt à Martagny

Groupe projets moulins / Vallée Habitée

Le samedi 7 décembre 2019, nous avons arpenté le début de la Lévrière, à la recherche des moulins et de leurs vestiges. C'était aussi s'intéresser à la rivière en cette partie et à son environnement. Une manière de la connaître. (travail en cours. remarques, informations bienvenues...)

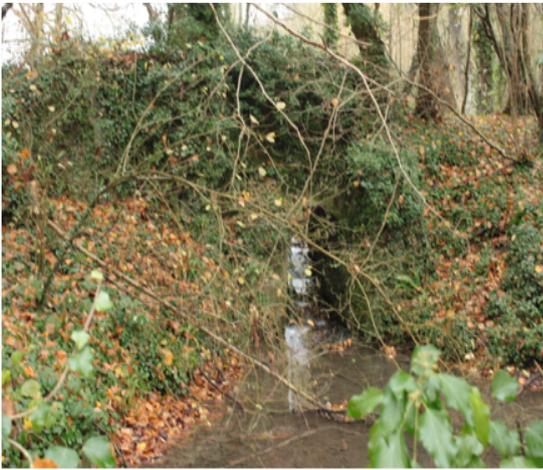
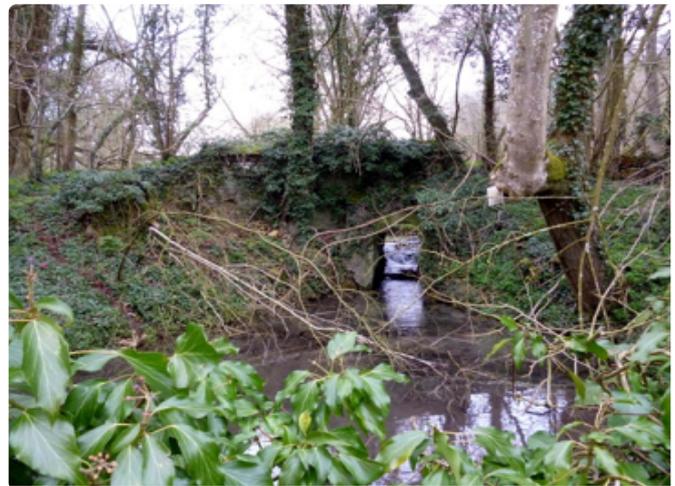
VESTIGES DU MOULIN DE BÉZU-LA-FORÊT

(Mêmes photos à différentes époques ; la photo de droite est tirée du site de Jean Fris-Larrouy, promenade en Lévrière, voir <http://promenadesenlevriere.fr/index.php>)

Il s'agit, selon les avis, des restes d'un petit moulin disparu depuis plus d'un siècle, qui devait être d'une puissance de 1 cheval (736 watts) environ. Un moulin à farine sans doute. Quel est son histoire ? Qui pourrait se souvenir de l'évocation de son existence ?...

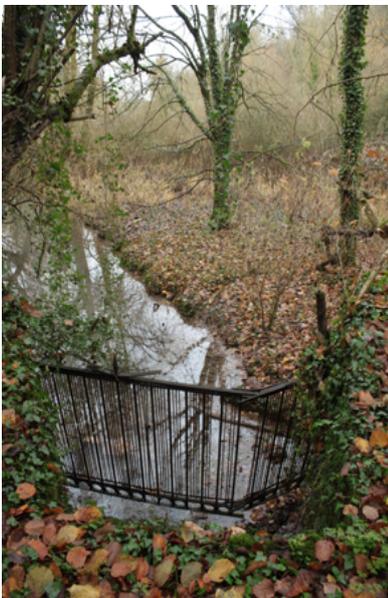
On distingue encore le bief supérieur ; à peine la chute, ...
On a jeté une sorte de grille de jardin pour stopper les embâcles ou grosses branches tombées en amont qui pourraient se coincer sous le pont, qui est l'ancien coursier.

En tant que ruines, ce moulin pourrait faire l'objet d'un nettoyage de la végétation, en chantier collectif par exemple, afin de faire ressortir ces ruines en tant que ruines, visibles de la promenade rue de l'Église. Ces restes se trouvent sur un terrain, en friche, devenu boisé. À qui appartient-il ?

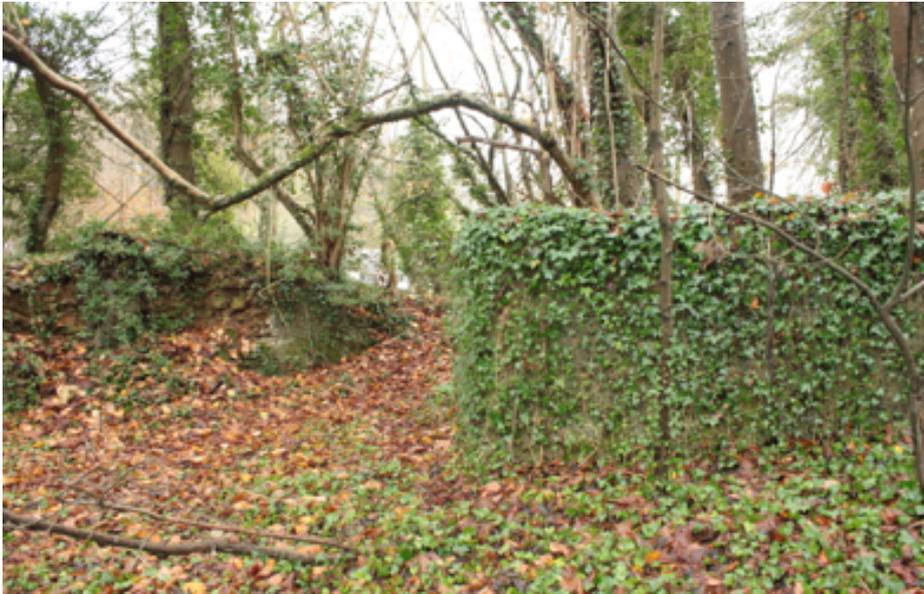
Peut-être ici le vestige du canal de dérivation ou de l'exutoire (trop plein) ? Dans le creux au milieu...

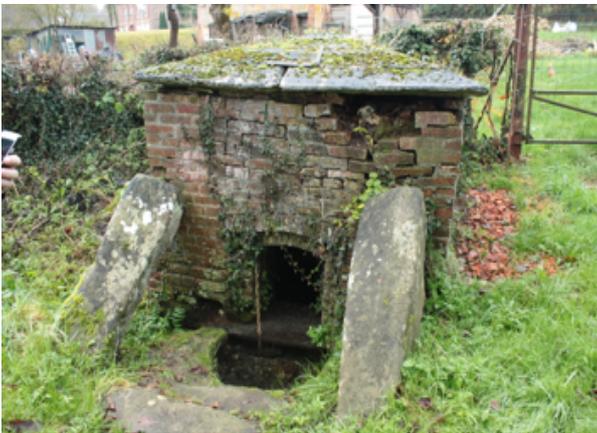
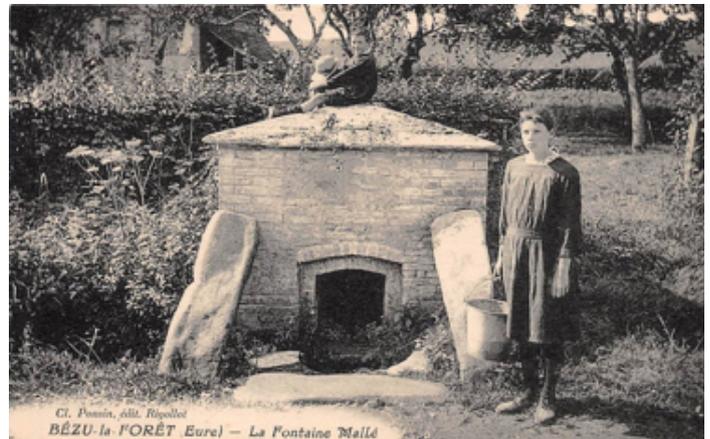
FONTAINE MALLÉ / BÉZU-LA-FORÊT

Au passage, toujours à Bézu, nous observons la Fontaine Malle, pleine de vertus, qui mériterait bien une restauration, (l'objet d'un chantier collectif encore ?)

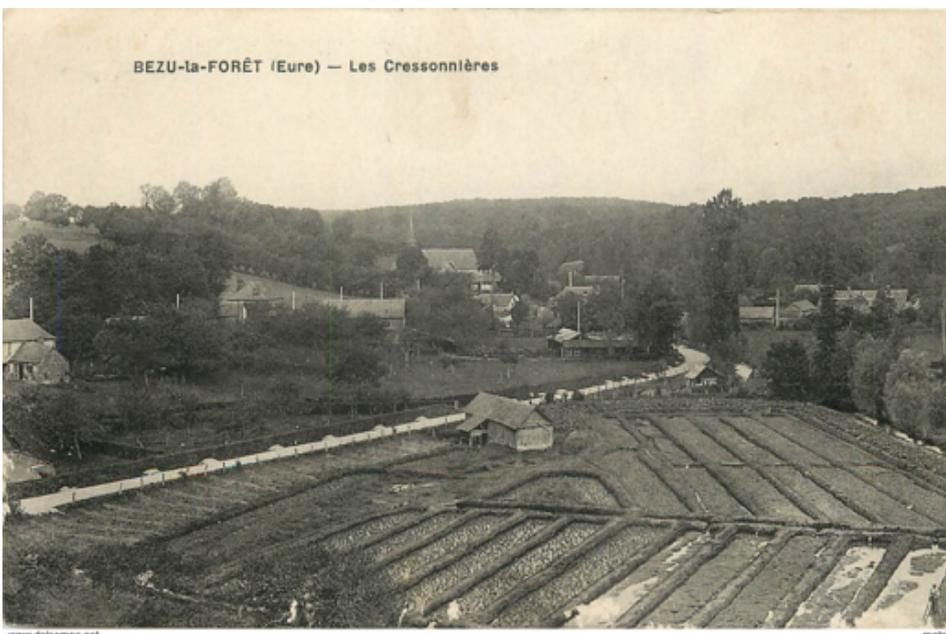
LES CRESSONNIÈRES DE BÉZU-LA-FORÊT

À la sortie de Bézu-la-Forêt, on retrouve l'emplacement des cressonnières disparues. Le cresson est la salade d'hiver. Très bon, soit cru avec de la viande rouge ou bien en velouté (pas cher)

Wikipedia : « Une cressonnière est composée de plusieurs fossés parallèles de 50 à 70 m de long, de 2 à 3 m de large et de 50 cm de profondeur avec une pente moyenne de 1 mm pour 1 mètre permettant à l'eau de s'écouler en permanence. Les fossés sont séparés par des talus herbeux qui servent de chemin. L'eau de source (et non de rivière) arrive en tête des fossés par le coulis de charge, qui communique avec les fossés de culture par des goulottes. Cette eau nourrit le cresson et s'évacue ensuite en pied de fossé vers le coulis de décharge, par des goulottes pour ensuite rejoindre la rivière. »

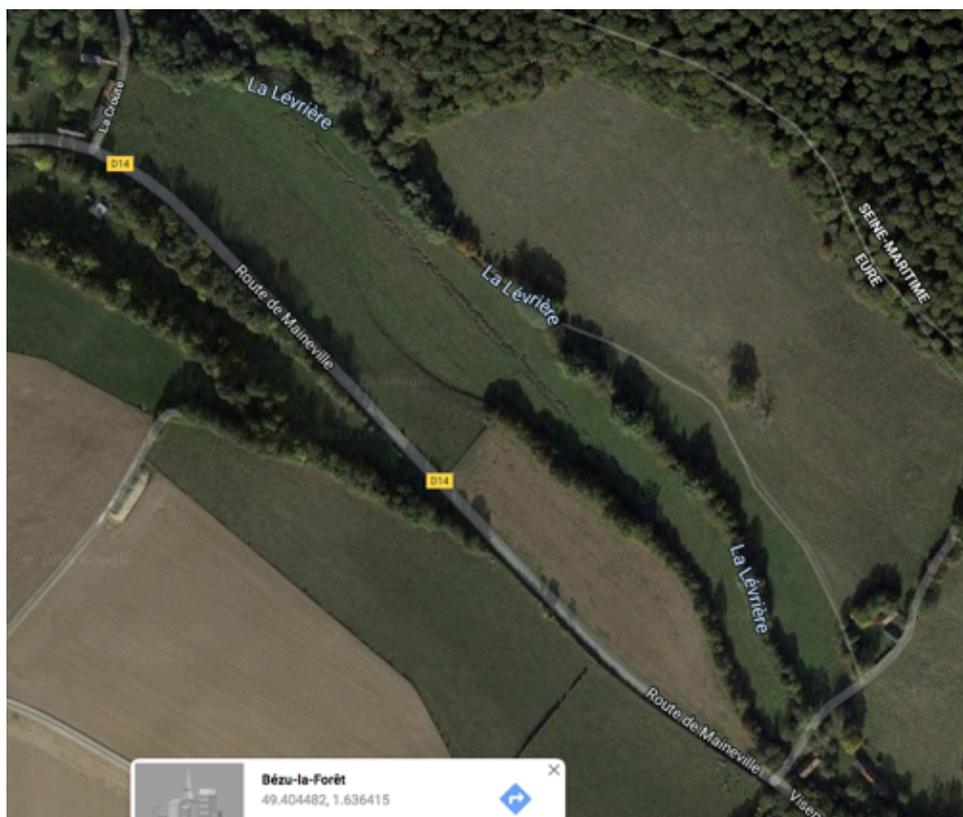
Photo aérienne : on voit la Lévrère dans son lit artificiel ; on distingue une ligne de roseaux en parallèle, le fond de vallée... Il est possible qu'il y ait aussi une source au début de la ligne d'arbre séparant le près du champs (voir en zoomant sur Google map). Le chemin en levée qui fait « barrage » se trouve en bas, à droite de la photo.

Le cours d'eau a été détourné. Il longe le champ presque à l'horizontal, un peu au dessus. Cela pour augmenter la puissance du moulin en aval. Les anciens rehaussaient le bief amont et abaissé le bief aval pour augmenter la chute. Ici un canal presque horizontal qui chemine en contre-haut du champ. À la pelle et à la pioche, ils ont creusé un nouveau lit et l'ont recouvert d'argile pour son étanchéité et ont ainsi dévié la rivière. On le déduit facilement parce que la rivière devrait couler au point le plus bas. On remarque d'ailleurs au point le plus bas du champ, une ligne de végétation de roseau. Ce point bas étant le lieu d'infiltrations qui le rend marécageux.

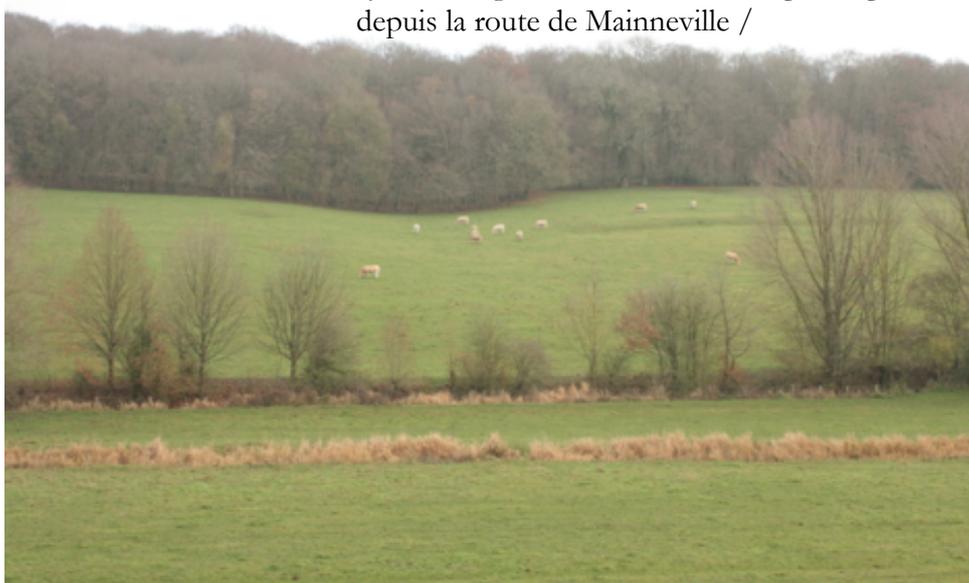
On voit ci-dessous : le sommet boisé / le près du haut / le lit artificiel avec sa ligne d'arbre (ripisylve / la ligne basse de roseaux / photo prise depuis la route de Mainneville /

À la fin du champ on voit aussi que le terrain remonte un peu jusqu'à un chemin en levée qui « barre » le bas du champ. Lorsqu'il y a crue, le lit artificiel déborde, le champ se remplit comme un étang provisoire. (la rivière passe de son lit mineur à son lit majeur). Pour ne pas que cette crue ne finisse par saper et emporter le chemin qui lui fait barrage, on a fait un siphon qui permet d'évacuer le trop plein d'eau vers l'aval de l'autre côté du chemin (« à vau-l'eau ») La sortie de ce siphon aval est visible du chemin.

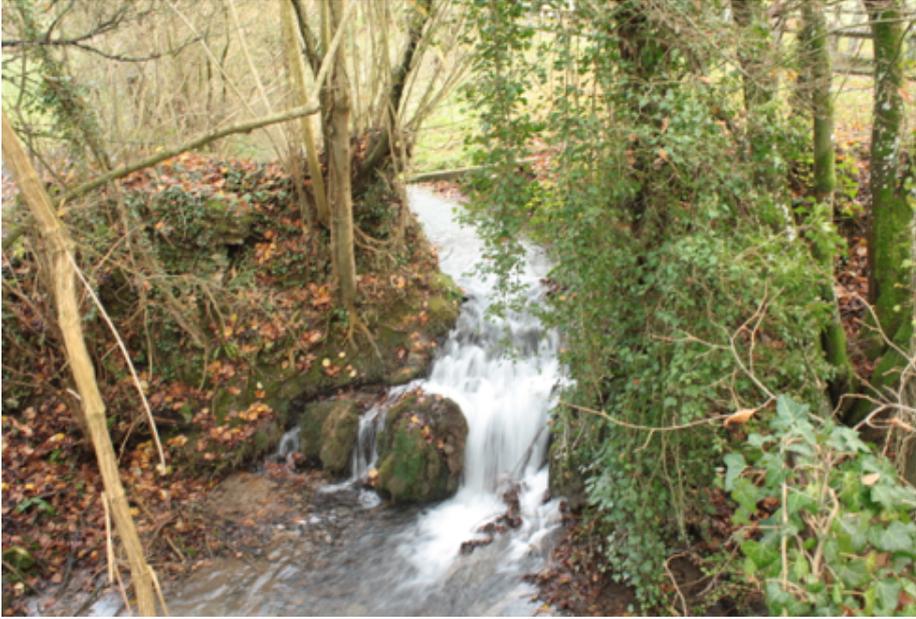
A l'arrivée du canal au moulin de Viseneuil, on découvre une chute (peut-être celle de l'ancien bras de dérivation) qui n'est pas encore celle du moulin....

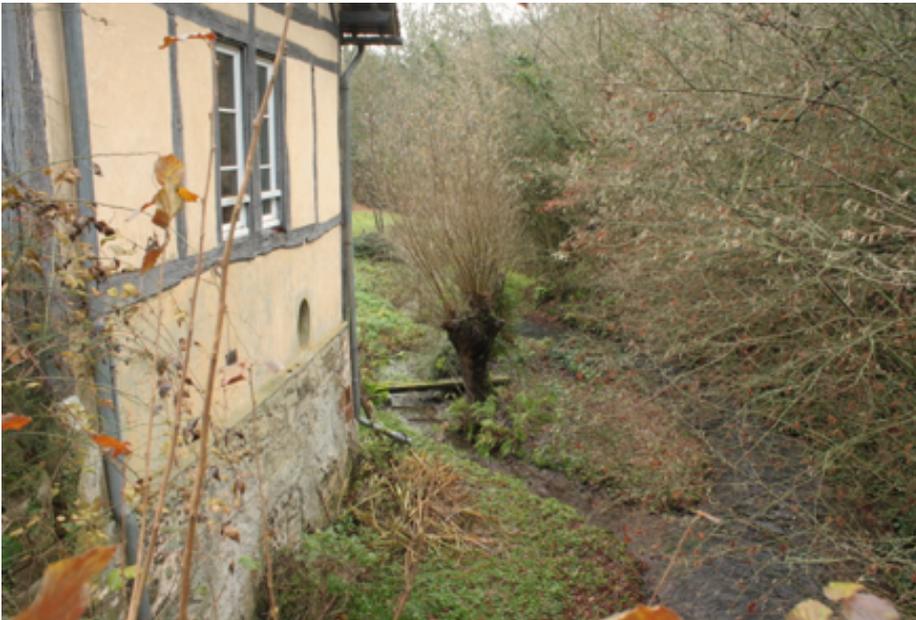
... dont il manque les vingt derniers mètres. jusqu'à l'emplacement de la roue à aube disparue. Le trou rond dans le flan de la maison, du moulin, était le passage de l'arbre central de la roue à aube.

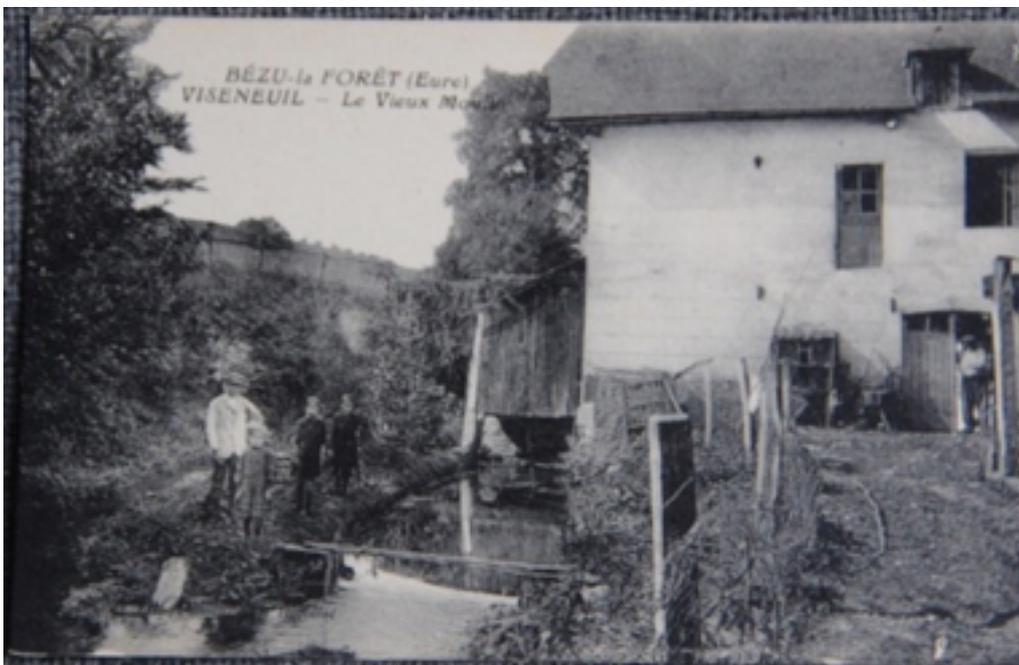
Ici le moulin vu de l'autre côté depuis le bief aval, avec sa roue placée sous abri.

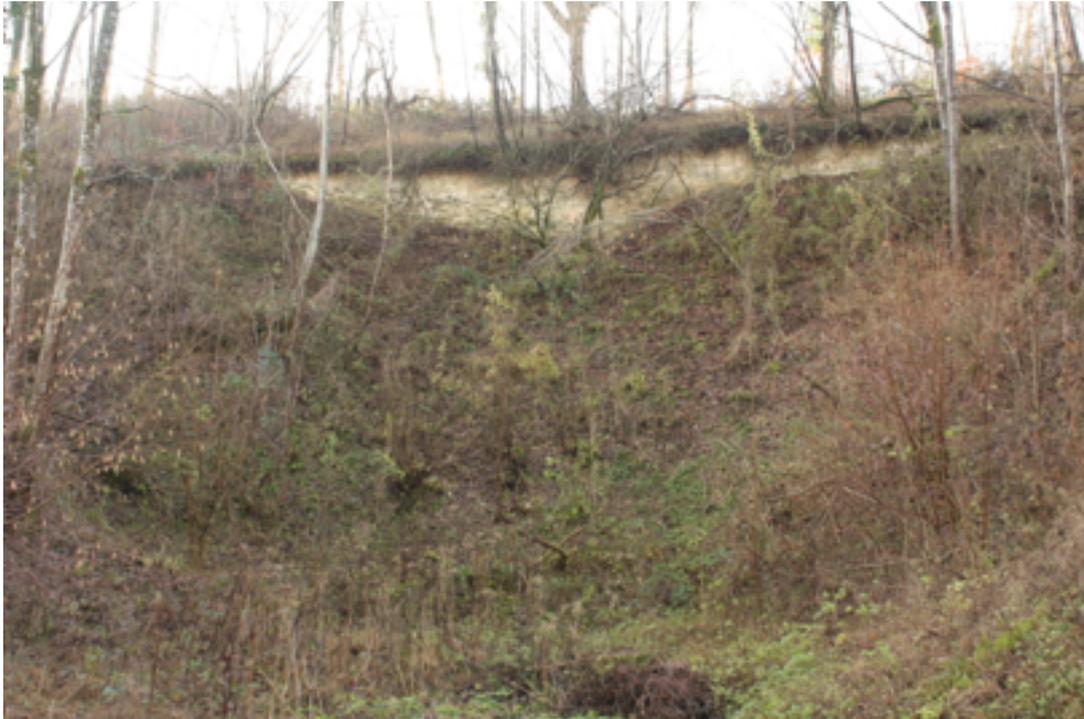
UNE MARNIÈRE (en passant)

Entre Viseneuil et Martagny, sur la route, on tombe sur une ancienne marnière creusée à flanc de coteau.

La marne ou craie (ci-dessous) servait à amender les champs, à être étalée en poudre pour rendre la terre moins acide (le calcaire est basique). Les marnières sont nombreuses dans notre région, en carrières, à ciel ouvert ou en sous-terrain, qui ne furent pas toujours bien rebouchées, laissant des cavités souterraines fragiles.

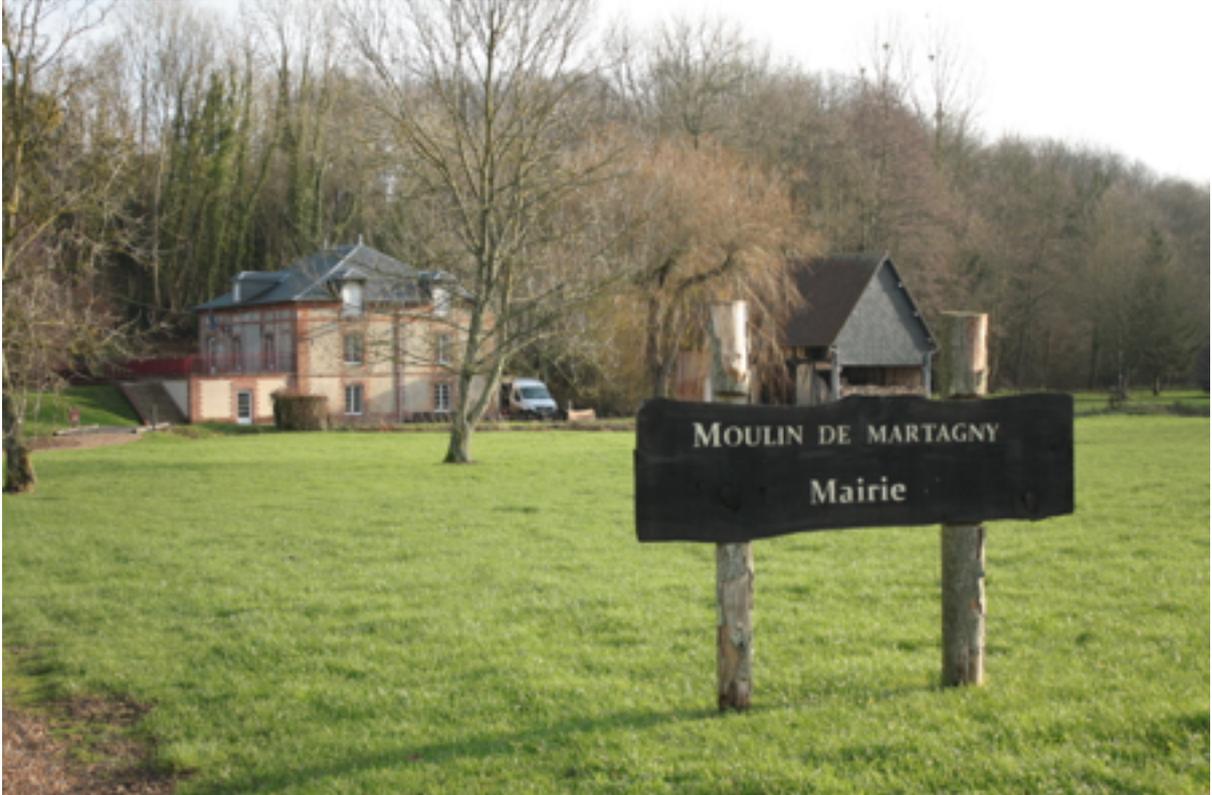
LE MOULIN DE MARTAGNY

La municipalité de Martagny a racheté le moulin, il y a sept ans environ. Pour en faire la nouvelle mairie d'une part et d'autre part pour remettre en route la turbine qui faisait tourner une génératrice qui alimentait en électricité la ferme à côté et le château...

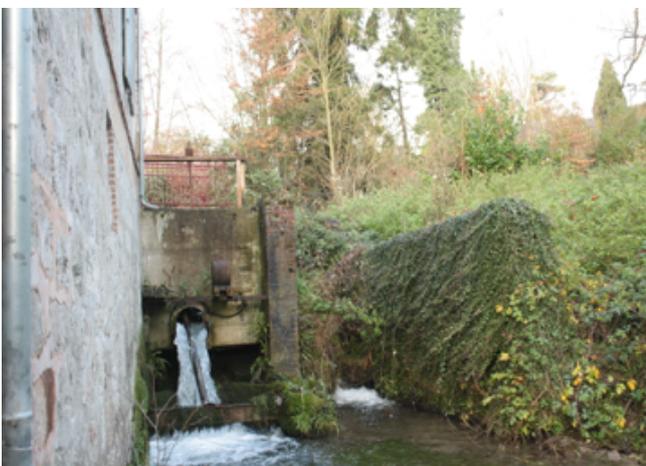
Ci dessus la chute vue de l'aval. La canalisation circulaire est l'entrée de la turbine démontée ; à sa gauche, ci dessus le canal de décharge.

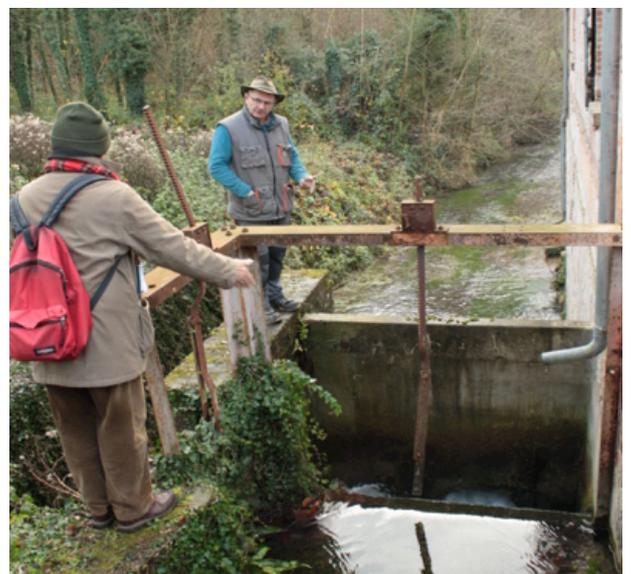
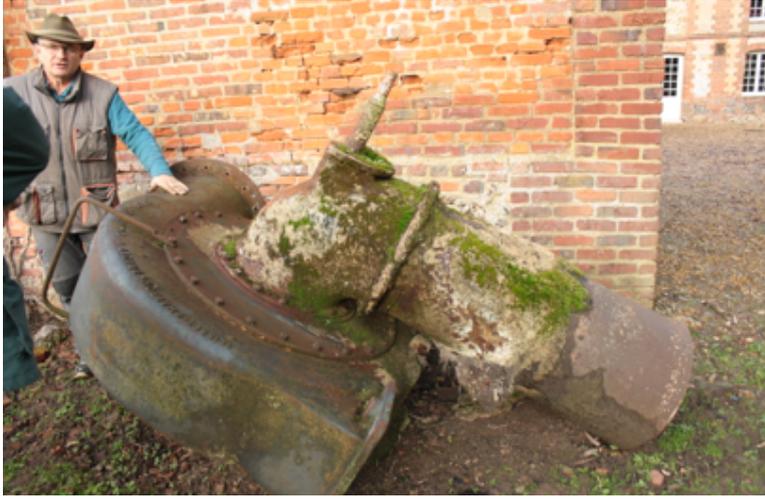
L'ancienne turbine
TEISSET, CHAPRON & BRAULT
Avec le lien suivant, vous avez le catalogue et manuel de la firme. Passionnant pour les amoureux de la mécanique :
http://dbhsarl.eu/abc345/teisset_chapron_brault_moteurs_hydrauliques.pdf

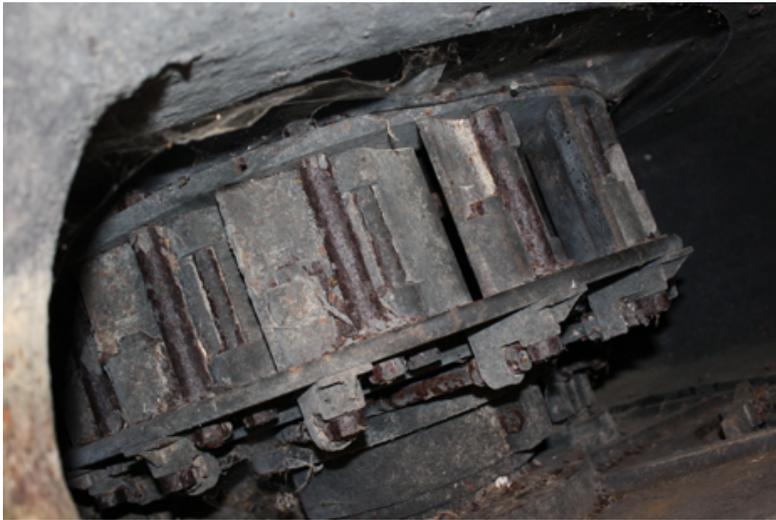
À l'intérieur, on devine les pales orientables, qui permettent de varier la prise d'eau en fonction des variations du débit rentrant.

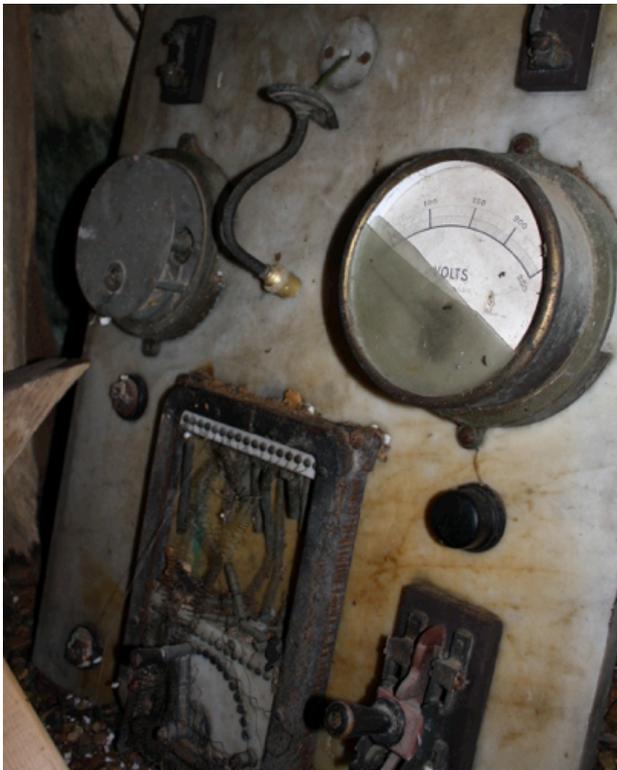
Le tableau électrique de l'ancienne génératrice accouplée à la turbine.

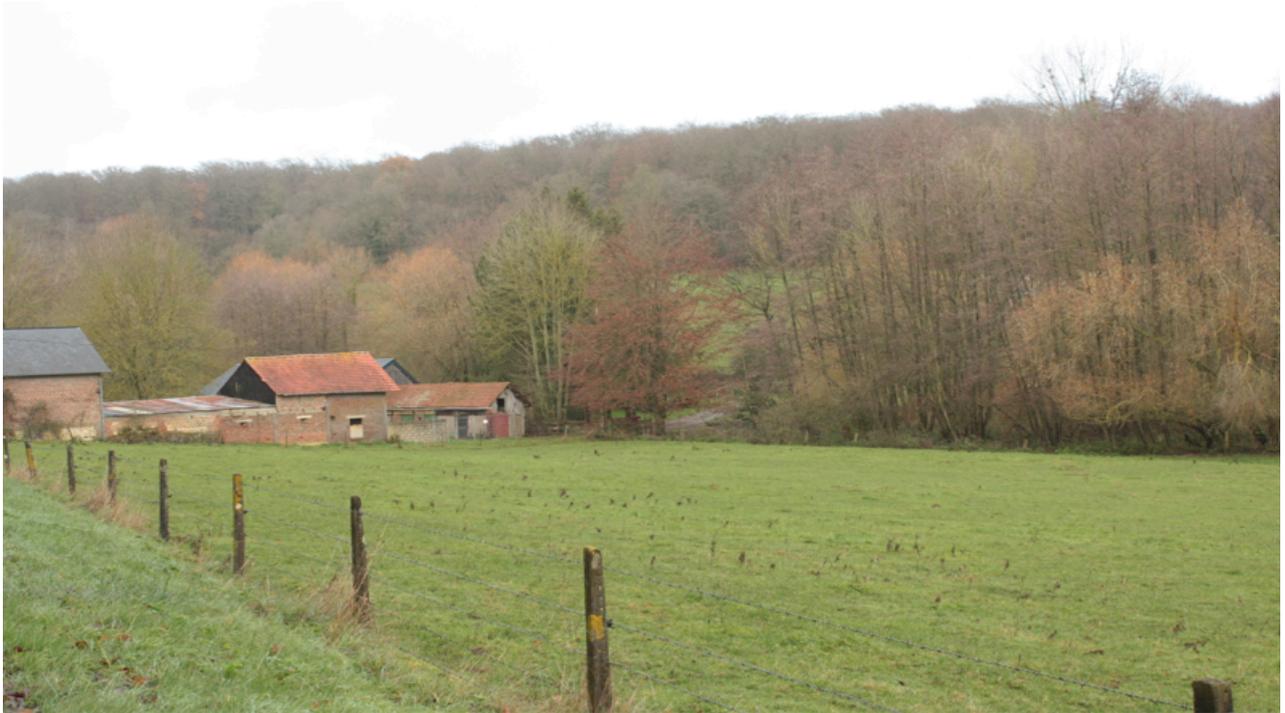
Regardons par exemple, ce près un peu en pente avec en bas la Lévrière (vers les arbres)...

Étant donné la crise de l'élevage, bovins, ovins, etc, certains prés comme celui-ci, sont ou seront abandonnés. Et risque d'être transformés en champs. Donc labourés pour planter des céréales, du maïs, etc. Les terres labourées se retrouvent à nue. Et les pluies, les orages, lavent ces terres, les ravinent. La terre descend le prés et se retrouve dans la rivière ; au pire en coulées boueuses... Alors que dans un prés, le réseau racinaires de l'herbe tient la terre. CQFD.

Alors pour la rivière et pour ses moulins, il faudrait sauvegarder les prés, donc l'élevage... Ou recréer des parties boissées ou laisser en friches... Enfin créer des haies pour retenir en partie les descentes de terre.
